La bonifica di siti contaminati da amianto: il caso ex Rhodiatoce

Raffaele Cioffi, Francesco Colangelo, Marco de Pertis, Antonio Beneduce

Il complesso Rhodiatoce in provincia di Napoli

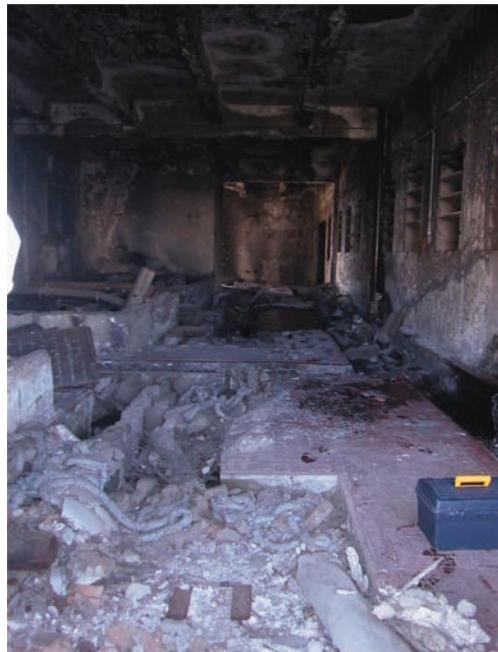
Figura 3. Lo scempio dei furti di materiale ferroso ha avuto come conseguenza la dispersione di materiale contenente amianto.

Lo stato di abbandono e di decadimento era notevolissimo: i furti di tutto il materiale ferroso asportabile avevano reso l'area ancor più pericolosa in conseguenza del fatto che tutte le tubazioni in ferro erano rivestite di amianto e, per effettuare i furti, erano state tagliate, quindi, sia le tubazioni in ferro che le parti esterne di rivestimento coibente rendendo friabili anche quelle porzioni di amianto che nel tempo si erano conservate compatte. Spesso le tubazioni sono state tagliate in corrispondenza dei punti nei quali queste attraversavano le murature (Figura 3) per poter asportare le parti esterne rimaste libere non potendo con facilità sottrarre le porzioni murate; praticamente quasi tutte le pareti di ogni edificio mostravano gli orifizi delle tubazioni circondati da amianto in avanzato stato di disgregazione.

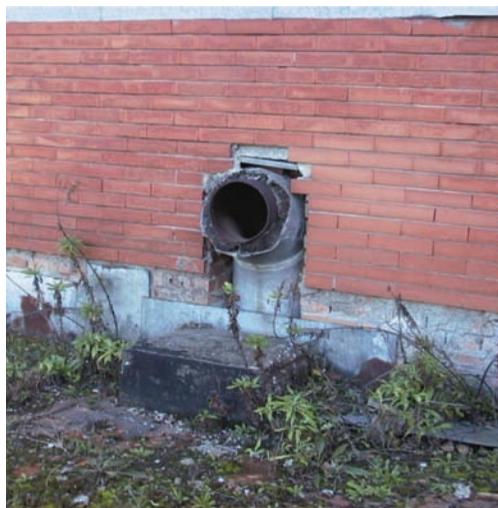
Figura 2. Condizioni di grave degrado in cui versava lo stabilimento ex Rhodiatoce dismesso.

di materiale ferroso di cui è stata oggetto tutta l'area dell'insediamento. Proprio in occasione del primo sopralluogo, uno dei tecnici della proprietà, cadde in uno di tali pozzetti procurandosi una frattura all'arto inferiore. Anche quelli che sarebbero dovuti essere dei "semplici" sopralluoghi, furono resi difficoltosi e pericolosi dallo stato di fatiscenza e totale abbandono (Figura 2) in cui versava l'ex insediamento industriale.

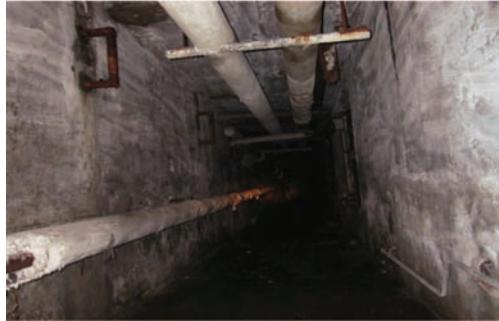
La quasi totalità degli edifici comunicava, in sotterraneo, con una ramificata serie di cunicoli (Figura 6) ai quali si poteva accedere attraverso numerosi pozzetti di ispezione. Questi cunicoli erano stati realizzati soprattutto per il passaggio delle condotte degli impianti termici al servizio degli edifici. Proprio l'elevato contenuto di amianto sotto forma di rivestimento delle tubazioni presenti in tali cunicoli era stato, in realtà, sottostimato in una prima disamina, più approssimata, dell'area.

Figura 6. Cunicoli sotterranei di comunicazione fra gli edifici.

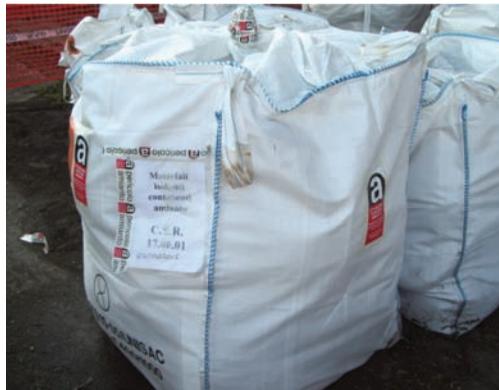
Figura 8. Sacchi big-bag omologati ONU per il confezionamento di materiali contenenti amianto.

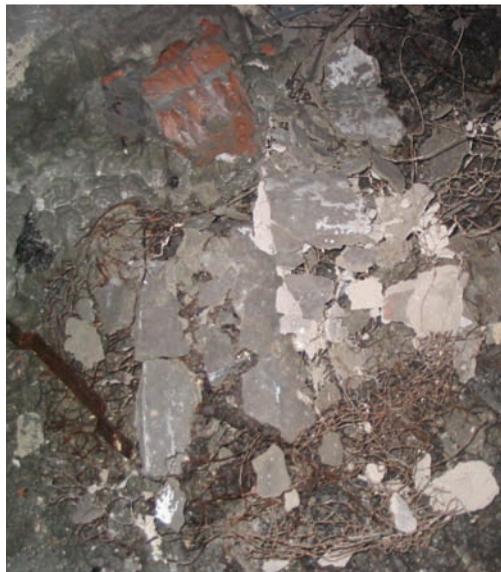
Figura 9. Baderne in avanzato stato di disgregazione.

complesso industriale Rhodiatocce erano costituiti prevalentemente da baderne (Figura 9): strati di coibentazione delle tubazioni metalliche che trasportavano fluidi caldi, comunemente denominati "treccie".
