La bonifica di siti contaminati da amianto: il caso ex Rhodiatoce

Raffaele Cioffi, Francesco Colangelo, Marco de Pertis, Antonio Beneduce

Il complesso Rhodiatoce in provincia di Napoli

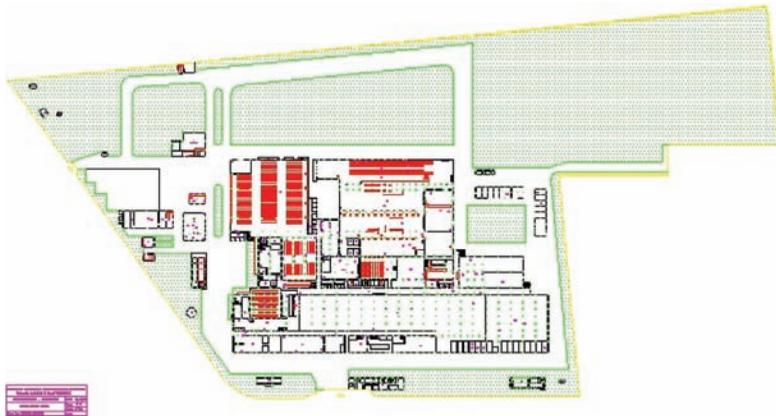
Figura 4. Rappresentazione in pianta del sito industriale Rhodiatoce.

nei numerosi cunicoli sotterranei. Il sito industriale, come si evince dalla pianta in Figura 4, risultava essere costituito da un insieme di numerose costruzioni ed articolato in modo piuttosto complesso. La particolarità degli edifici che avevano ospitato i diversi impianti produttivi, era tale da non renderli riconducibili ad alcuno standard di edilizia civile o industriale: lo sviluppo del sito risultava essere più verticale che orizzontale.

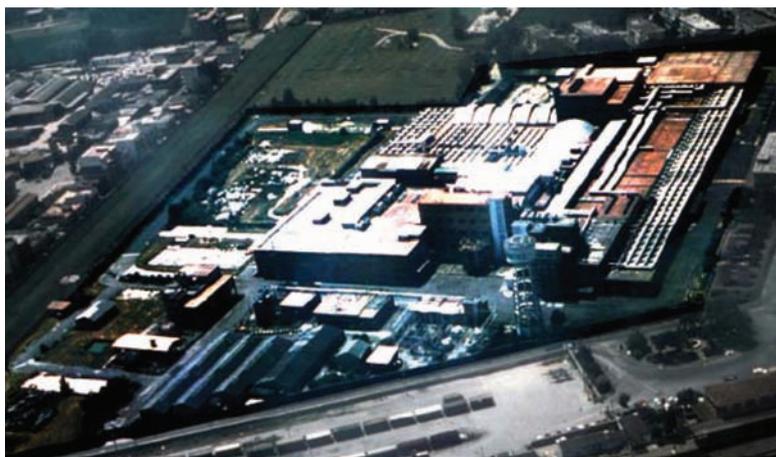
Figura 5. Fotografia aerea del sito industriale Rhodiatoce.

Lo stabilimento Rhodiatoce occupava una vasta area di circa 160.000 m² (Figura 5) dei quali circa 50.000 m² di superfici coperte, costituite da ben 47 edifici aventi sviluppi orizzontali e verticali diversi.
